INFORME SOBRE ÁRBOL BELLASOMBRA SITO EN LA URBANIZACIÓN "PLAYAMAR II", TÉRMINO MUNICIPAL DE TORREMOLINOS (MÁLAGA).

El abajo firmante ha sido requerido por la administración de la C.P. Condominio *PLAYAMAR II* para la redacción de un **Informe sobre un ombú** o bellasombra ubicado en los jardines de la urbanización que por su gran desarrollo radicular está causando problemas en sus infraestructuras.

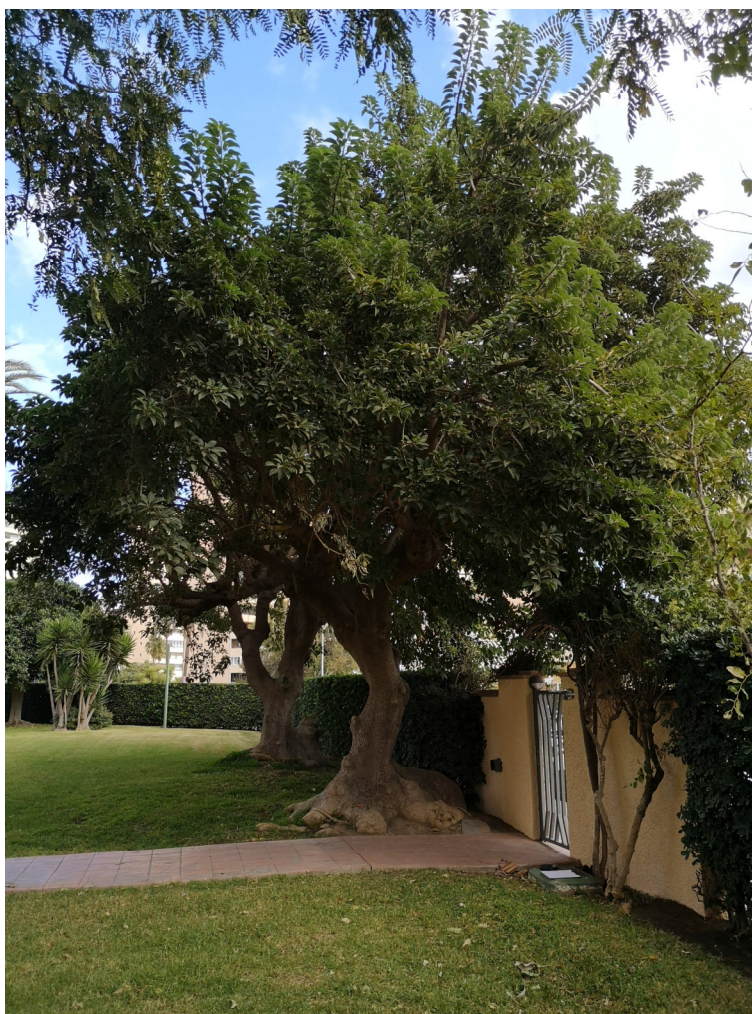
Parte aérea: árbol de medio a gran porte de copa globosa, con el tronco principal cilíndrico vertical, ramificado a 1,50 m. de su base.

Sistema radicular: de gran desarrollo, alcanzando las raíces superficiales hasta 5 m. de longitud respecto al tronco principal.

Estado fitosanitario: presenta buen estado fitosanitario sin signos de plagas ni síntomas de agentes fitopatológicos ni deficiencias nutricionales ni de ninguna otra índole.

Fotografía n° 1. Vista del ombú.

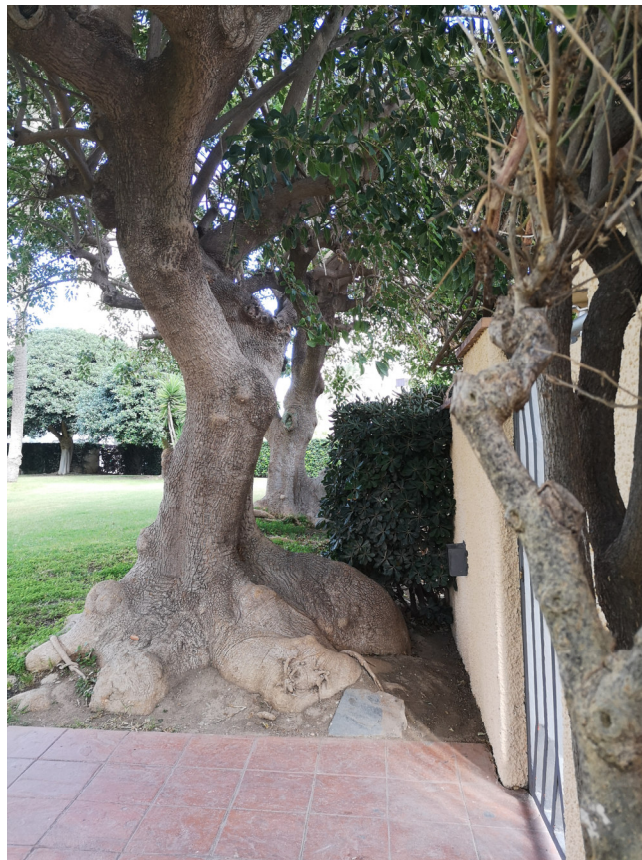
Este potente desarrollo de raíces, que se observan a ras de suelo y llegan hasta 5 metros del tronco principal del árbol, han provocado y provocan continuas averías en el sistema de riego de los jardines de la

urbanización, reventando tuberías algunas de ellas de fibrocemento, ocasionando fugas y pérdidas del bien hídrico y mal funcionamiento de la instalación, lo que conlleva a continuos arreglos y recambios en la misma. También levanta el pavimento peatonal por el que se accede a la urbanización desde la avenida Playamar creando obstáculos y baches a los vecinos, muchos de ellos de edad avanzada, además de no permitir el cierre normal de la puerta de salida a la avenida, la cual roza y raja el pavimento, se descuelga de su anclaje, y también ha sido sometida a continuos arreglos. Y esto mismo se hace extensivo incluso al acerado público de la avenida Playamar, pues por la cercanía del ombú al perímetro exterior de la urbanización como se observa en la siguiente fotografía, apenas de 1 – 1,50 m. también le afecta de la misma forma.

Fotografía n° 2. Proximidad del ombú al perímetro exterior.

2º - También provoca daños en el vial peatonal de la urbanización y su puerta de acceso desde la avenida Playamar; levantando el pavimento creando baches y desniveles que suponen obstáculos para los vecinos, muchos de avanzada edad, a los que les podría causar caídas y lesiones; por lo que por este factor de seguridad también se propone su tala; esta misma situación es extensible al acerado público de la avenida Playamar.

Por lo que por todo lo expuesto se **PROPONE** como solución alternativa **la tala de este ombú**, y en base a:

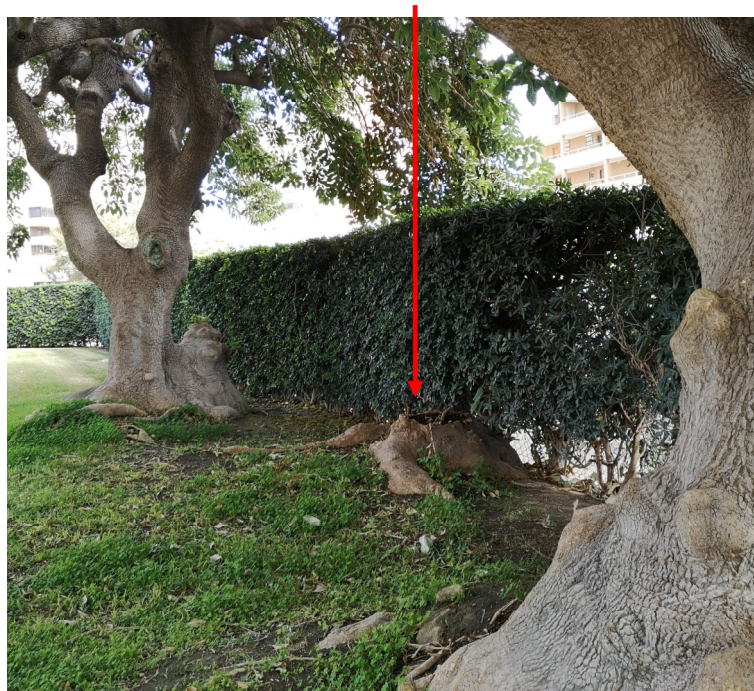
Actualmente son dos los ombúes plantados en este límite Sur de la urbanización, pero originalmente fueron hasta tres ejemplares los plantados, habiendo sido uno de ellos ya cortado bajo licencia municipal, precisamente el que se encontraba en el centro, y fue cortado con objeto de clarear el espacio entre ellos. Situación que puede observarse en la siguiente fotografía.

Fotografía nº 3. Tocón del ombú cortado.

Por otra parte, cabe destacar que las copas de los dos ombúes que quedan han empezado a interferir entre ellas solapándose en su crecimiento y también en la sombra que ofrecen.

3º - Por el mal diseño en su día o mala selección varietal, al colocar árboles como es el ombú, que de forma natural se presentan aislados y así desarrollan su amplia y copa, en una hilera, motivo por el cual ya se tuvo que talar un ejemplar y los dos que quedan ya han empezado a solapar sus copa e interferir sus ramas.
