# INFORME SOBRE LOS PINOS SITOS EN LA URBANIZACIÓN "PLAYAMAR II", TÉRMINO MUNICIPAL DE TORREMOLINOS (MÁLAGA).

### 3 – Antecedentes y objeto.

#### 4 – Descripción y análisis del pino caído.

## 5 – Descripción y análisis de los otros pinos.

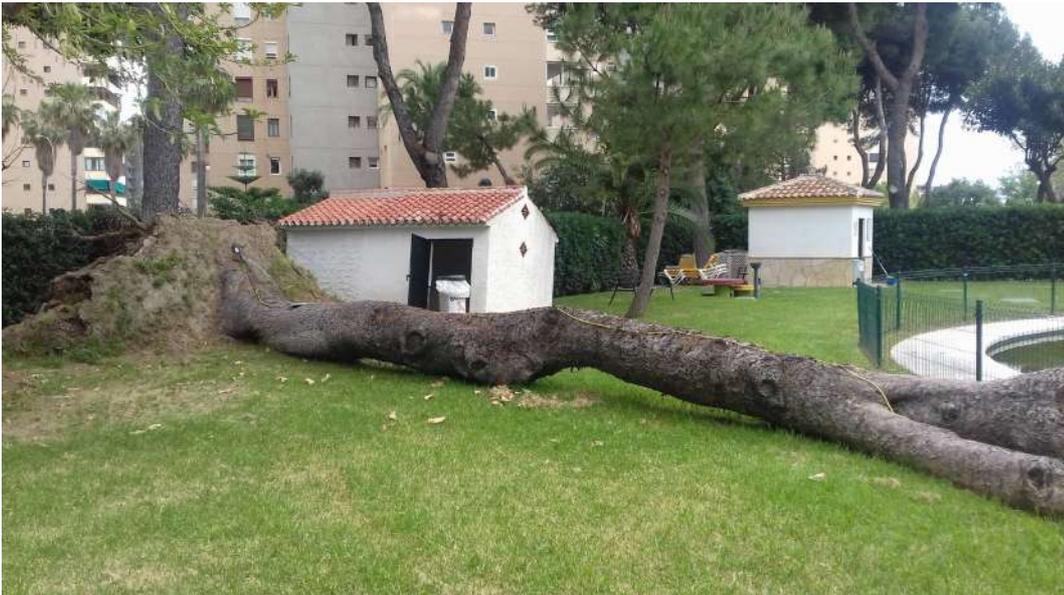
Fotografía nº 1. Vista del pino caído.

Por todo lo anteriormente expuesto cabe **CONCLUIR** que su gran porte, su retraído desarrollo radicular, asentarse en un suelo ligero, la falta de espacio físico y la ayuda del viento u otros factores climáticos, hayan sido el conjunto de factores determinantes para la caída de este pino.

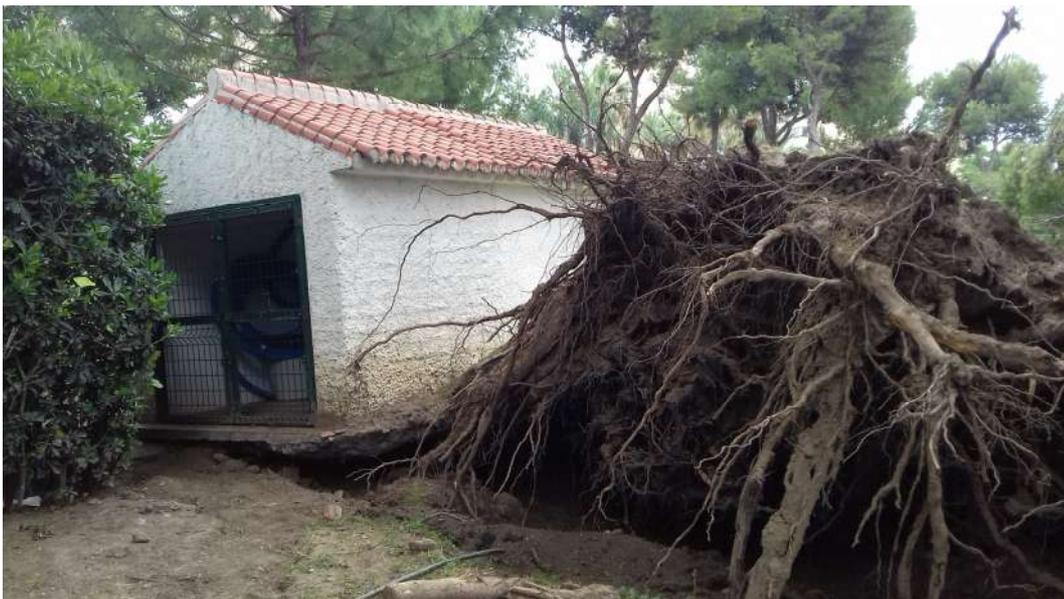
Fotografía nº 2. Vista de su sistema radicular (junto a la caseta depuradora).

junto con las secundarias y terciarias le permiten profundizar y explorar un gran volumen de subsuelo en busca de agua y nutrientes, y le proporciona al árbol anclaje y sostén. Sin embargo este árbol para su gran porte tenía este sistema poco desarrollado y carecía de raíz pivotante debido a:

3º - El resultado de los dos primeros motivos antedichos, y el hecho de haberse criado en un jardín, ha motivado el desarrollo de un árbol estructuralmente descompensado, con un deficiente sistema radicular y una portentosa parte aérea, con su centro de gravedad muy alto que lo hace más inestable. Esta descompensación que genera tensiones en las raíces de sostén del lado opuesto, que aunque engrosen más el árbol sigue creciendo y la tensión sigue aumentando, y la madera es un material elástico con una capacidad de carga limitada habiendo llegado en este caso a su punto de rotura, observándose los desgarros provocados en sus raíces de sostén.

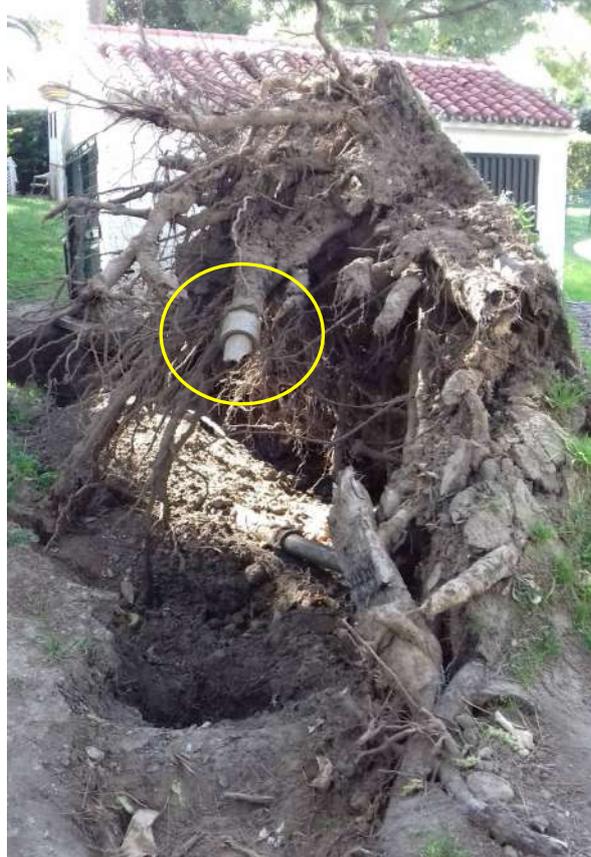
- Estar situado en una zona ajardinada donde recibe las buenas prácticas de jardinerías correspondientes, dispone de agua en cantidad y calidad, y nutrientes en su entorno inmediato por lo que no ha tenido necesidad de desarrollar un mayor sistema radicular;
- Se observan las raíces de sostén superficiales (unos 0,75 m. de profundidad) pues en su crecimiento topó con impedimentos físicos, como restos soterrados de antiguos viales y canalizaciones. Ver fotografía nº 3 donde se observa un trozo de tubería incrustado en la raíz.

**Fotografía nº3. Detalle tubería incrustada.**

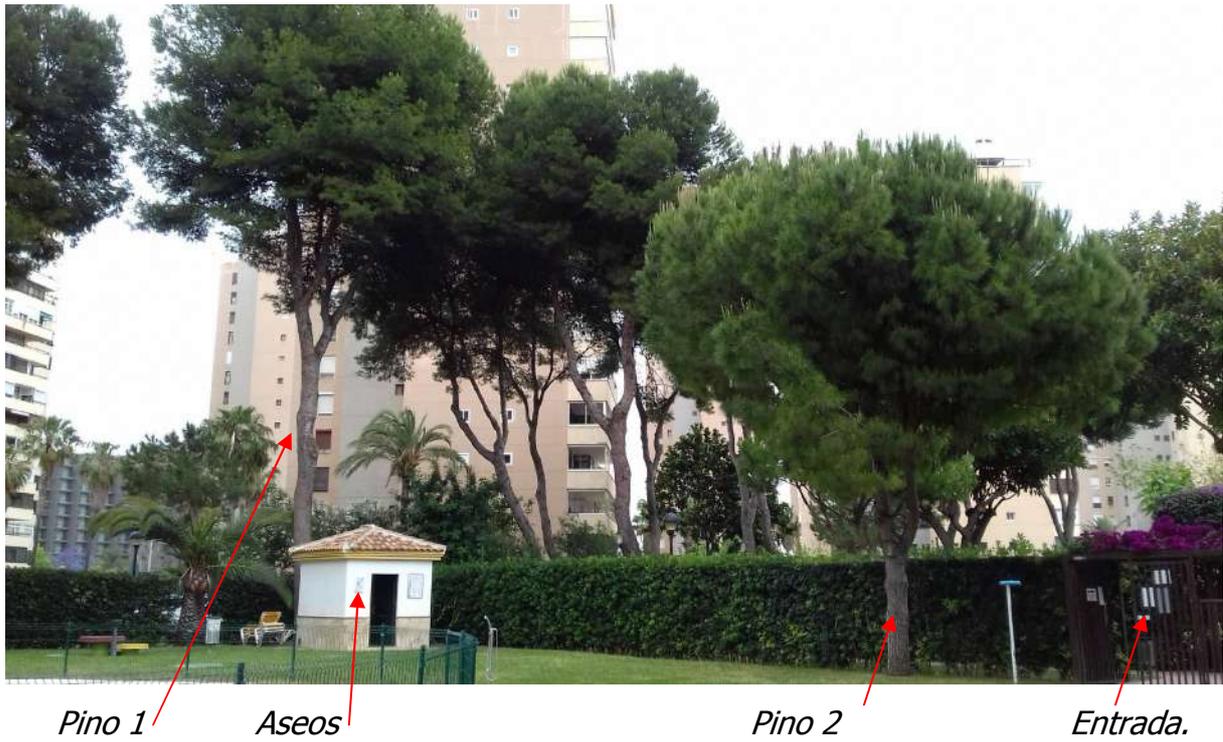
Pino n° 1. Situado en la esquina Este del recinto, detrás de los aseos, de gran porte y tronco erecto de 2,05 m. de perímetro y altura superior a los 20 m. Ver fotografía n° 4.

Pino n° 2. Situado cerca de la entrada al recinto, de porte pequeño y tronco erecto de 1,20 m. de perímetro, ramificado a los 2,50 m. del suelo, y sobre los 8 m. de altura. Ver fotografía n° 4.

Fotografía nº 4. Vista de los pinos 1 y 2.

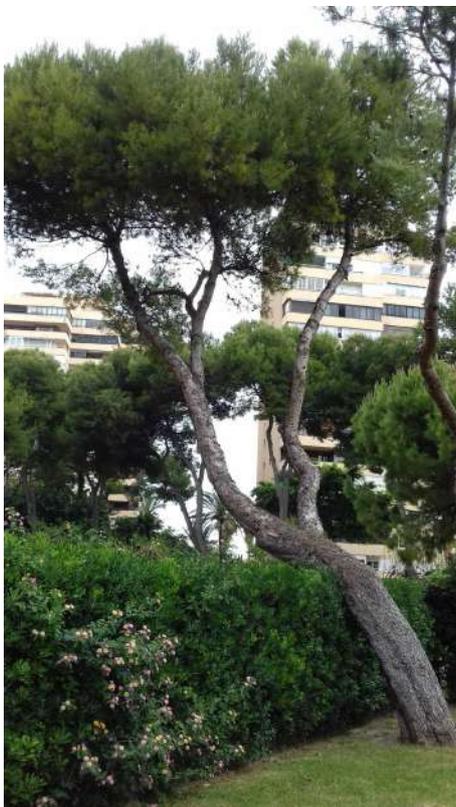
Pino nº 3. Situado fuera del recinto, en el vial que lo separa de la piscina de adultos, de porte medio-grande y tronco inclinado con un perímetro de 2,00 m. que apoya sobre el seto perimetral. Ver fotografía nº 5.

Fotografía nº 5. Vista del pino 3.

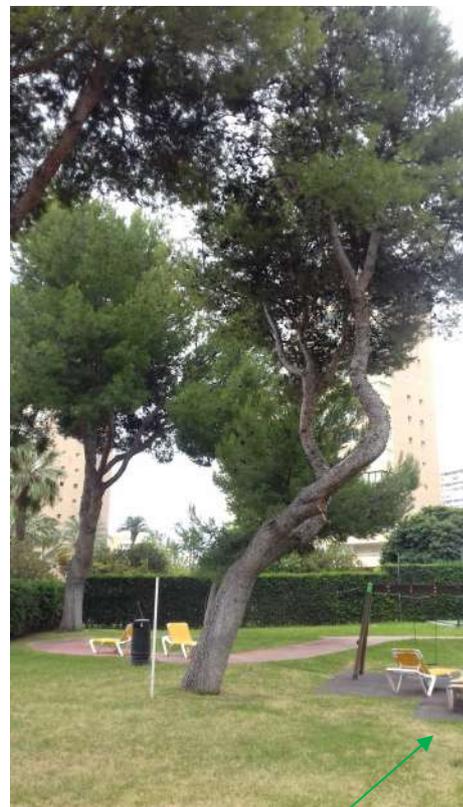
Pino nº 4. Situado dentro del recinto, entre el pino 3 y unos columpios, de porte medio y tronco inclinado, con un perímetro de 1,85 m. Ver fotografía nº 6.

Fotografía nº 6. Vista del pino 4.

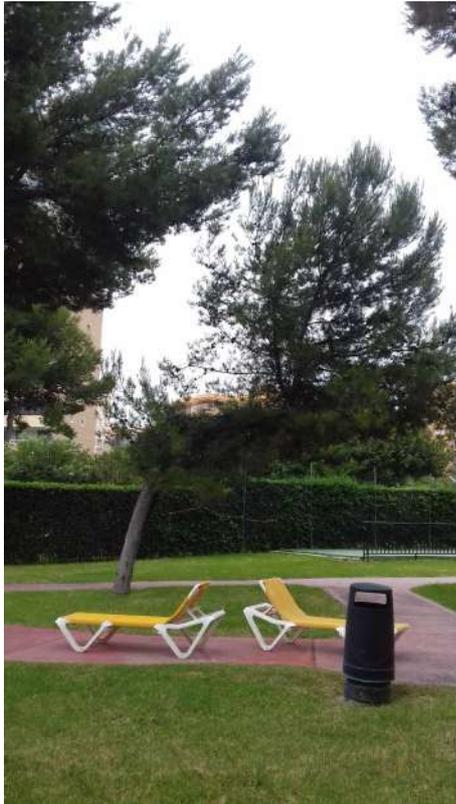
Pino nº 5. Situado dentro del recinto, de porte pequeño, tronco inclinado y mal formado, con un perímetro de 0,95 m. Ver fotografía nº 7.

Fotografía nº 7. Vista del pino 5.

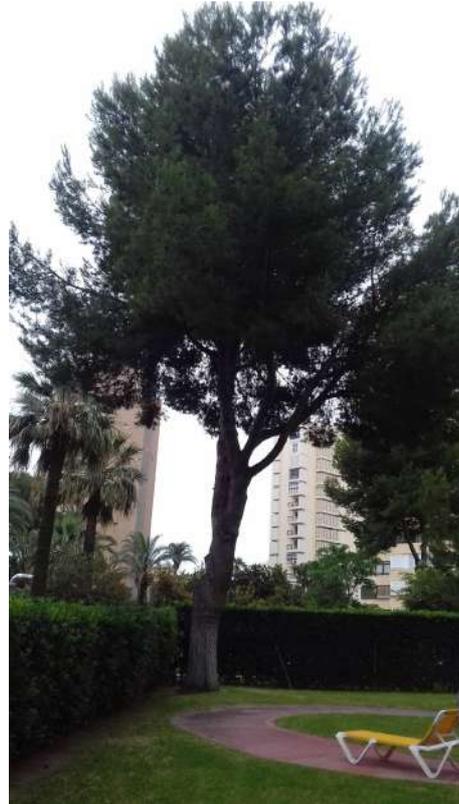
Pino nº 6. Situado en la esquina Sur del recinto, de gran porte y tronco erecto, con un perímetro de 2,40 m. Ver fotografía nº 8.

Fotografía nº 8. Vista del pino 6.

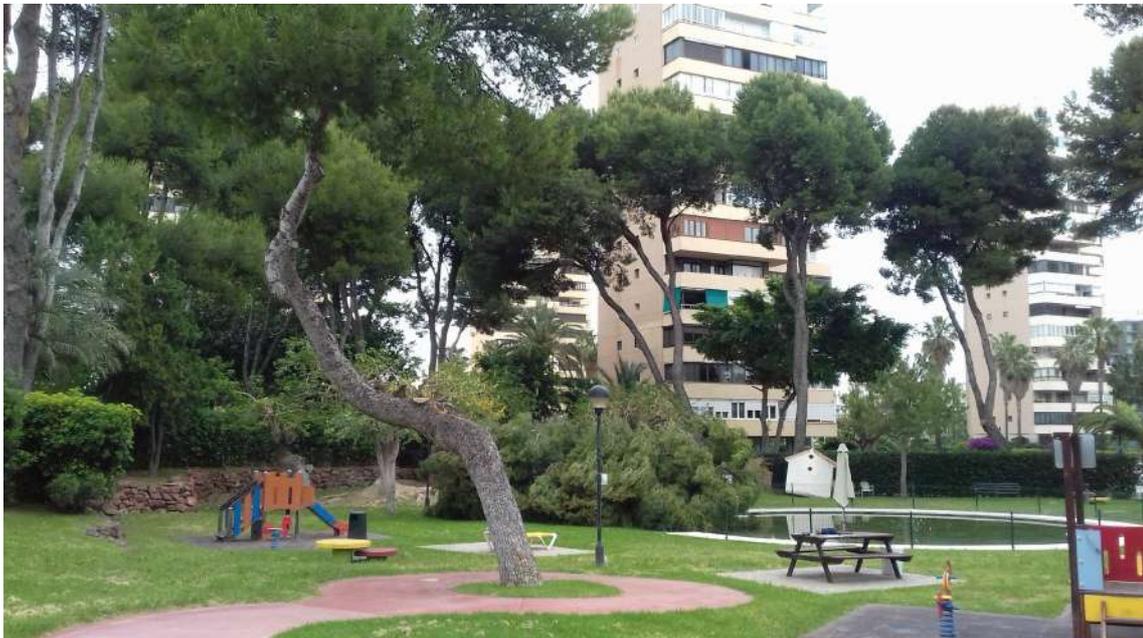
Pino nº 7. Situado dentro del recinto, de porte mediano, tronco inclinado y retorcido, con un perímetro de 1,80 m. Ver fotografía nº 9.

Fotografía nº 9. Vista del pino 7.

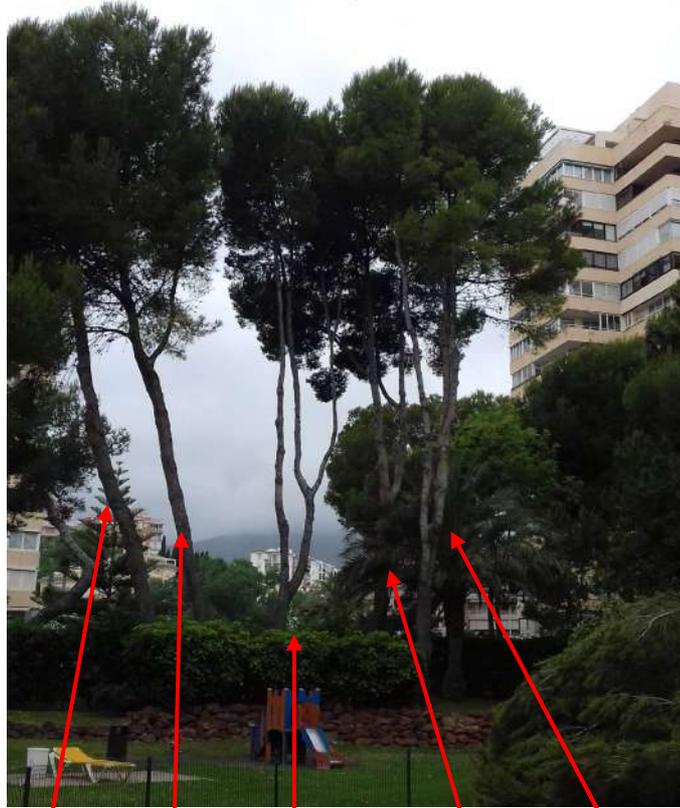
Pinos nº 8, 9, 10, 11 y 12. Forman una hilera situada en el lado NO sobre una terraza elevada un metro sobre la cota de la piscina, de gran porte, el 8 el 9 de troncos inclinados y los otros de troncos erectos, con perímetros de 1,70, 1,70, 1,40, 2,00 y 1,80, m. respectivos. La distancia entre árboles es de 1,75 m. entre el 8 y el 9, 2 m. entre el 9 y el 10, el 10 dista 4,50 m. del 11 y 5 m. del 12, quedando el 11 incrustado en el perímetro del recinto. Ver fotografía nº 10.

Fotografía n° 10. Vista de los pinos 8, 9, 10, 11 y 12.

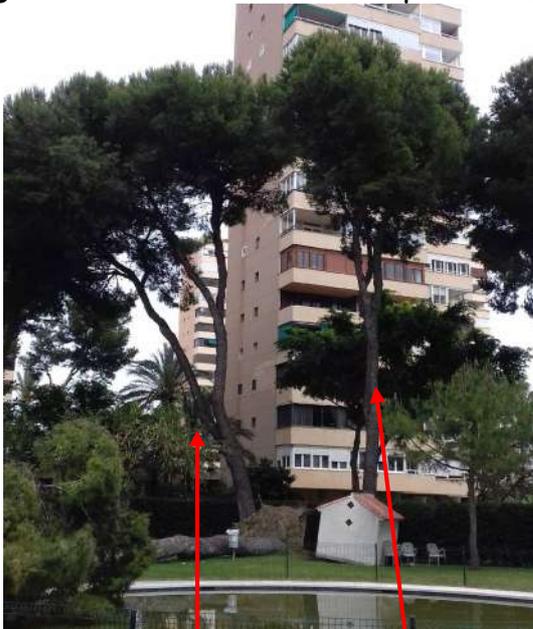
Pinos nº 13 y 14. Formaban una hilera junto con el árbol caído, situada sobre el centro del lado NE del recinto junto a la depuradora. Ambos son de porte grande y tronco erecto, con perímetros respectivos de 2,50 y 2 metros, distando entre ellos unos 4 m. Ver fotografía nº 11.

Fotografía n° 11. Vista de los pinos 13 y 14. Fotografía n° 12. Vista del pino 15.

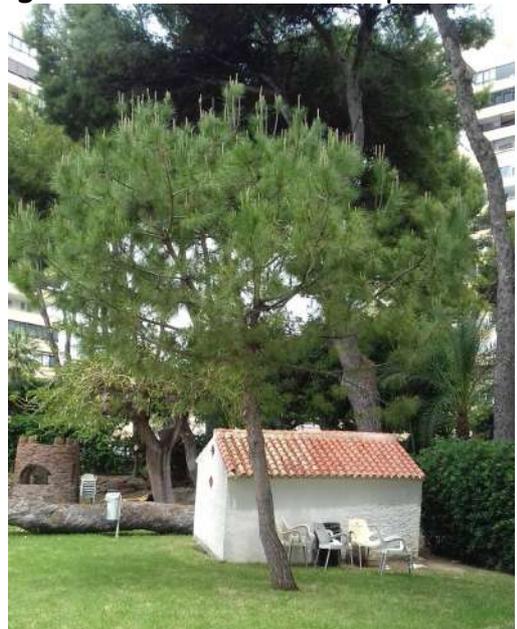
Pino nº 15. Situado entre la depuradora y los aseos y equidistante entre el lado NE y la piscina, de porte pequeño y tronco erecto de 0,70 m. de perímetro. Ver fotografía nº 12.

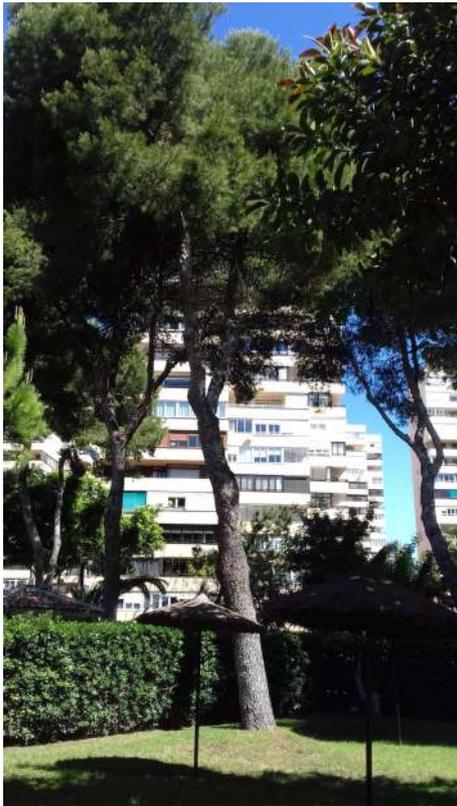
Pino n° 16. Situado 6 metros al SO de la esquina Norte del Sector II, gran porte y tronco algo inclinado, con un perímetro de 2,10 m. Ver fotografía n° 13.

Fotografía nº 13. Vista del pino 16.

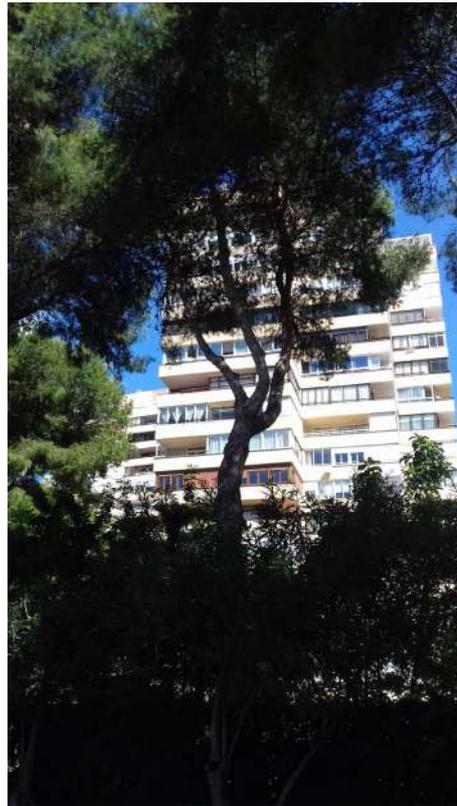
Pino n° 17. Situado en un ángulo del seto perimetral quedando incrustado en él, de gran porte y tronco erecto de 1,80 m. de perímetro. Ver fotografía n° 14.

Fotografía nº 14. Vista del pino 17.

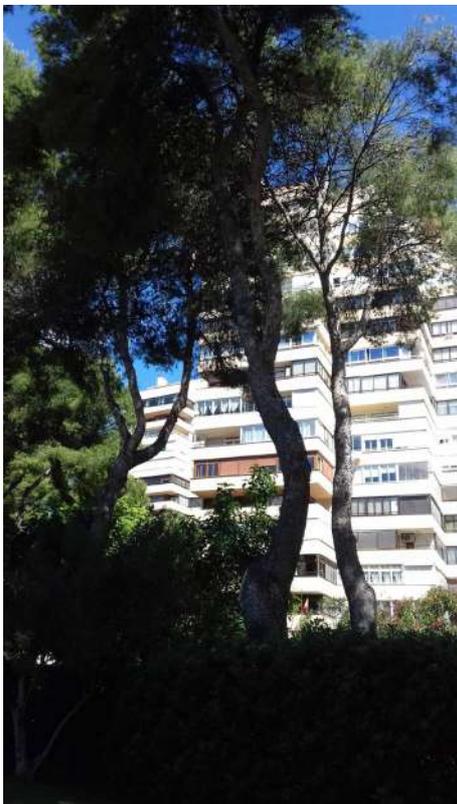
Pino n° 18. Situado en el lado NE, de porte grande, tronco +/- erecto con un perímetro de 1,80 m. Ver fotografía n° 15.

Fotografía nº 15. Vista del pino 18.

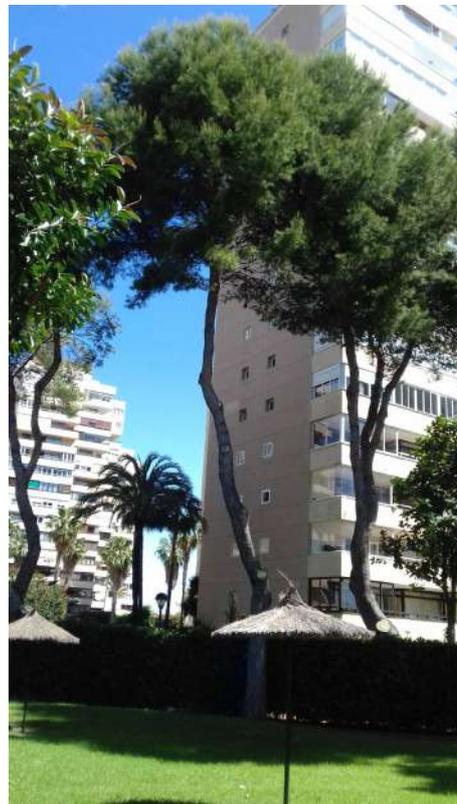
Pino n° 19. Situado en el lado NE del recinto, de porte grande, tronco +/- inclinado con un perímetro de 1,80 m. Ver fotografía n° 16.

Fotografía nº 16. Vista del pino 19.

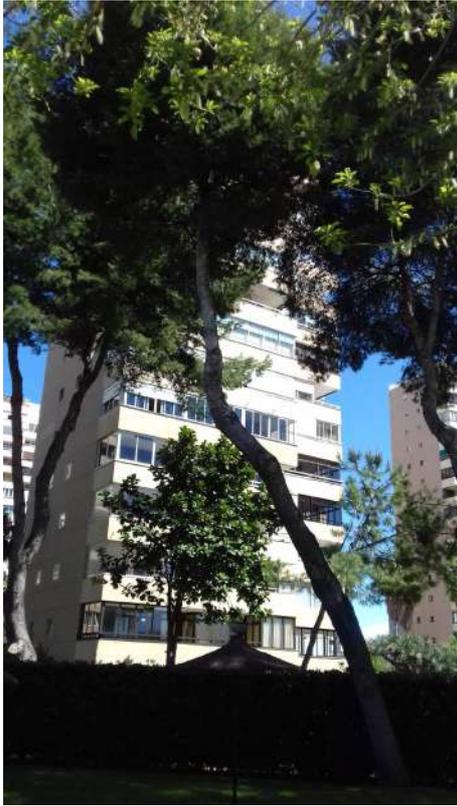
Pino n° 20. Situado en el lado NE, de porte grande, tronco muy inclinado con un perímetro de 1,70 m. Ver fotografía n° 17.

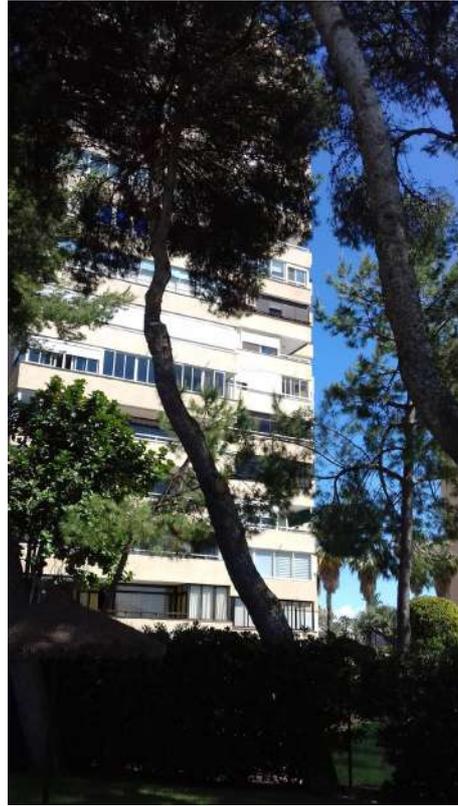
Pino n° 21. Situado en el lado NE e incrustado en el seto, de porte grande, tronco inclinado con un perímetro de 1,70 m. Ver fotografía n° 18.

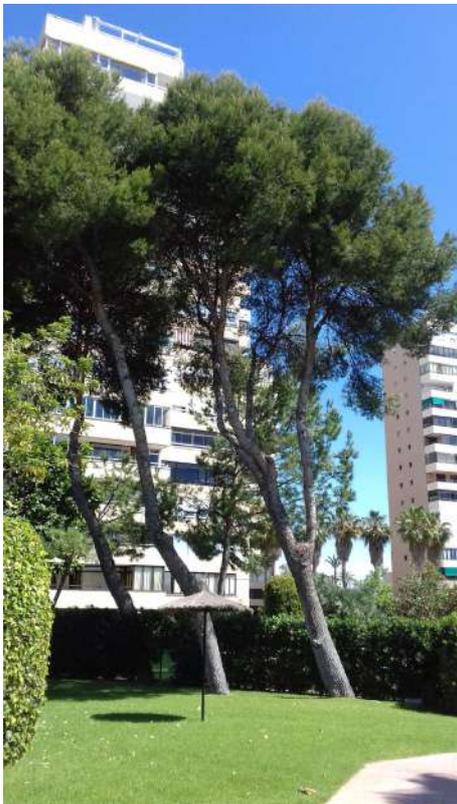
Pino n° 22. Situado más al Este que los anteriores, de porte mediano, tronco inclinado con un perímetro de 1,50 m. Ver fotografía n° 19.

Pino n° 23. Situado más al Este que el anterior, de porte grande, tronco inclinado con un perímetro de 1,90 m. Ver fotografía n° 19.

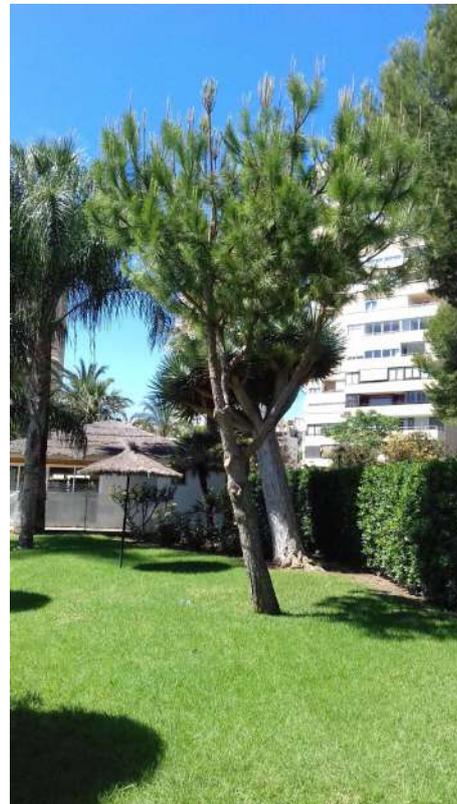
Pino n° 24. Situado en el lateral Oeste-Norte, porte pequeño, tronco erecto de 0,85 m. de perímetro. Ver fotografía n° 20.

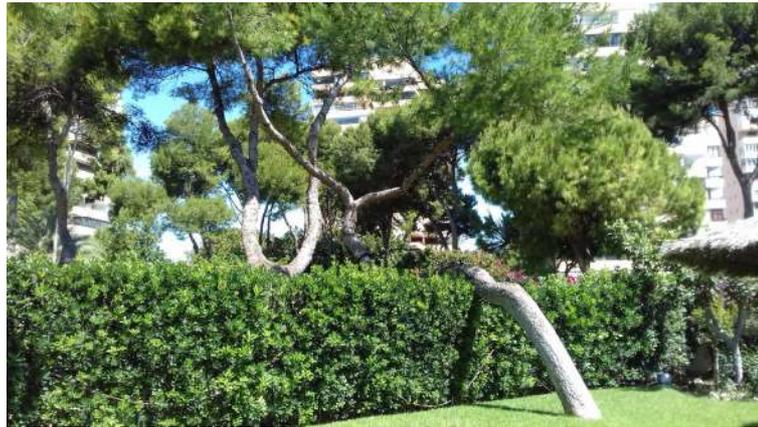
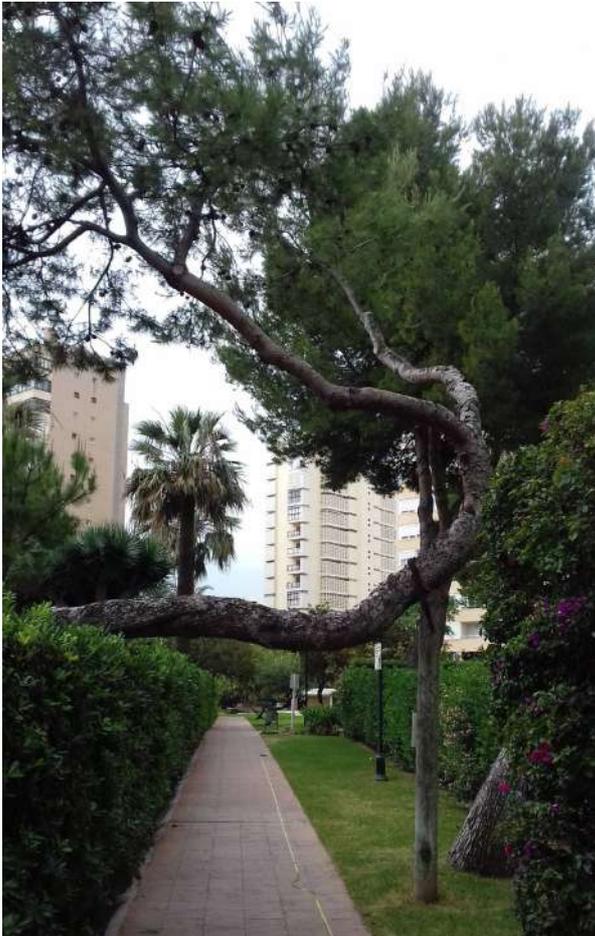
Pino n° 25. Situado un poco más al Sur de la puerta de entrada al recinto de la piscina queda este pino, de porte mediano, cuyo tronco vertical se retuerce hasta quedar horizontal y cruzar el paseo que separa el recinto de la piscina infantil de la de adultos y llega a meterse en el recinto de la piscina infantil, donde proyecta su sombra. Queda apoyado sobre un rollizo de madera. Perímetro de tronco de 1,25 m. Ver fotografía n° 21 y n° 21-B.

Fotografía n° 21. Vista del pino 25.

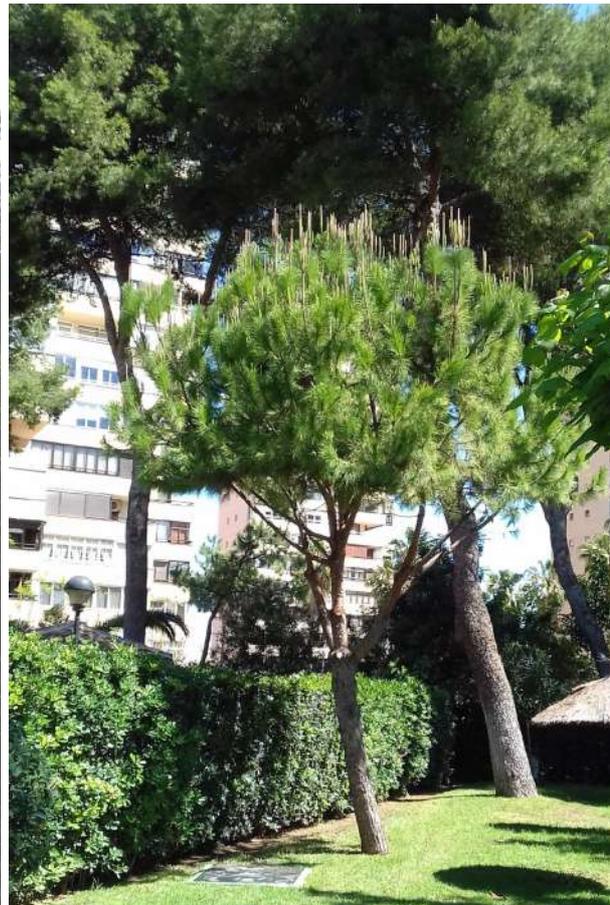
Pino n° 26. Situado en el lateral Oeste-Norte, porte pequeño, tronco erecto de 0,86 m. de perímetro. Ver fotografía n° 22.

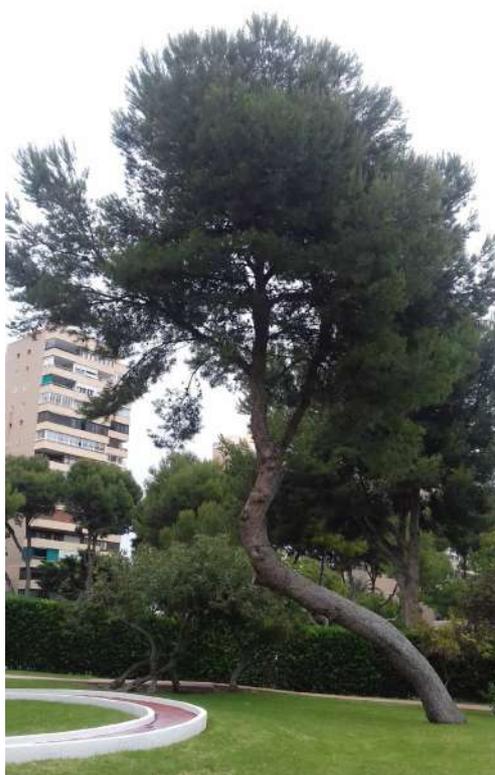
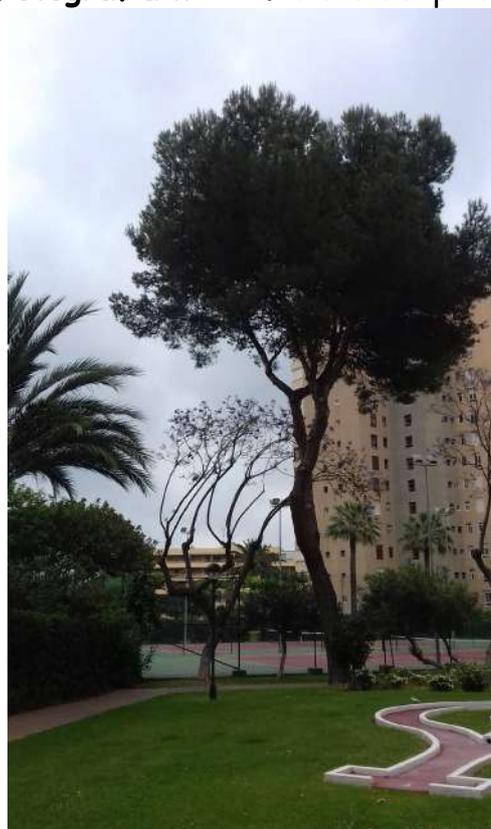
Pinos nº 27 y 28. El primero presenta porte mediano, tronco inclinado y torcido; y el segundo, porte grande y tronco erecto, con perímetros respectivos de 1,95 y 2,05 m. Ver fotografías nº 23 y 24.

**Fotografía nº 23.** Vista del pino 27. **Fotografía nº 24.** Vista del pino 28.

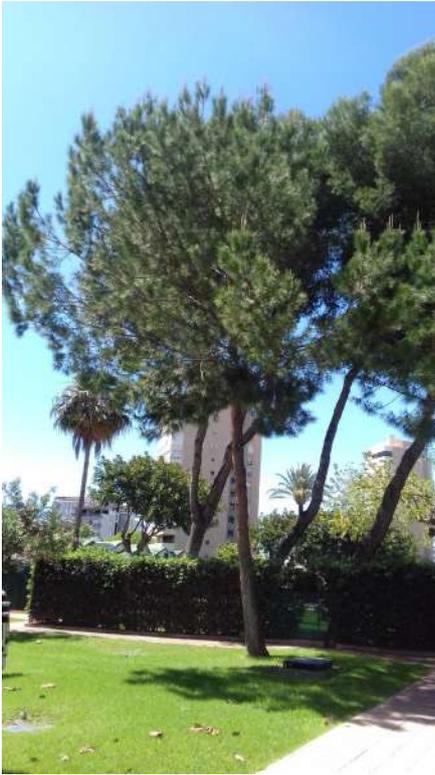
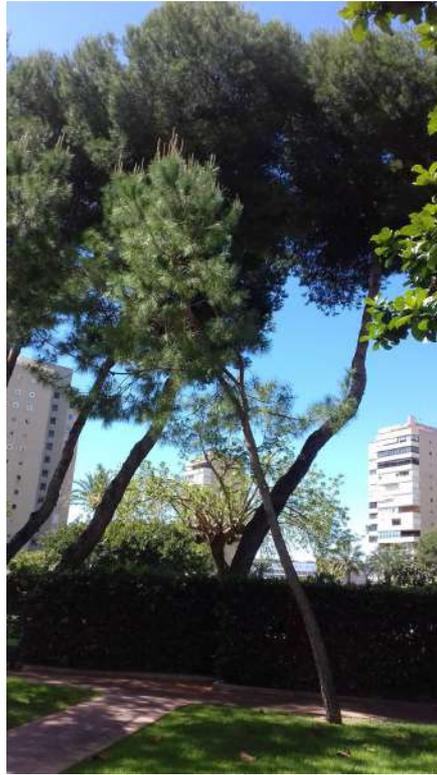
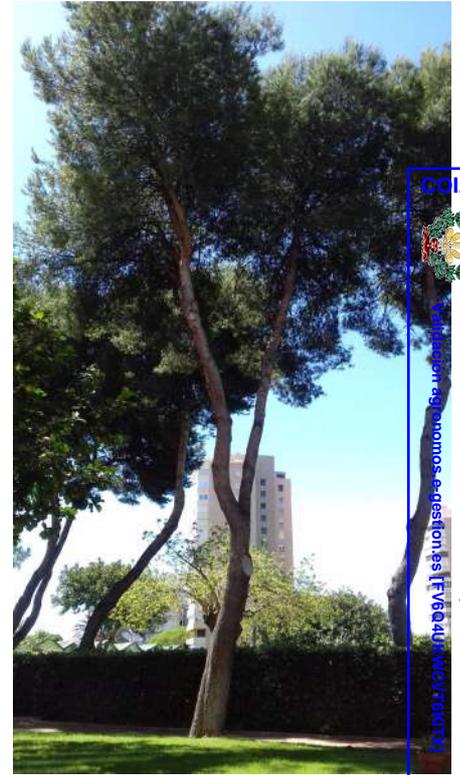
Pino n° 29. Situado frente al aparcamiento sito entre las Torres 13 y 12, de porte mediano y tronco erecto de 1,12 m. de perímetro. Ver fotografía n° 25.

Pino n° 30. Situado en el mismo lugar, de porte pequeño y tronco inclinado de 0,65 m. de perímetro. Ver fotografía n° 26.

Pino n° 31. Árbol de gran porte y tronco erecto de 2,50 m. de perímetro. Ver fotografía n° 27.

Fotografías nº 25, 26 y 27. Vista de los pinos nº 29, 30 y 31.

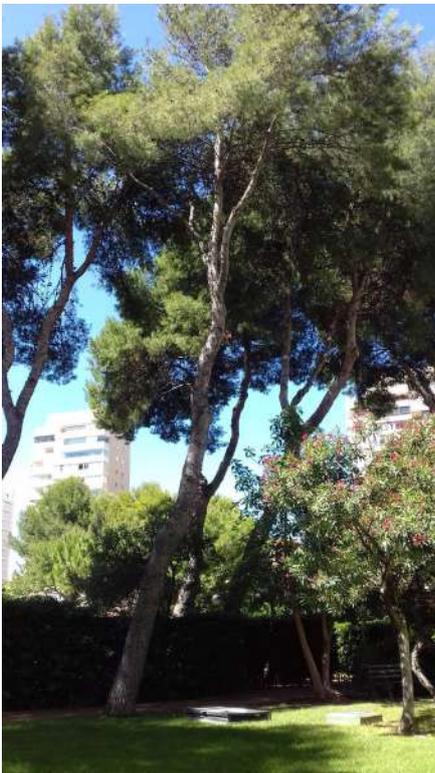
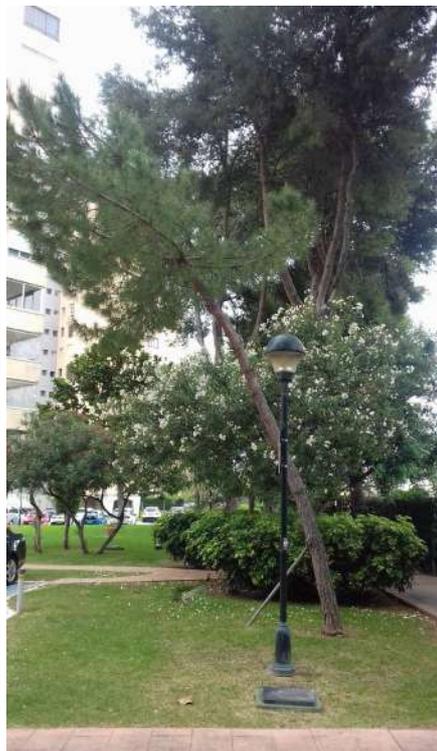
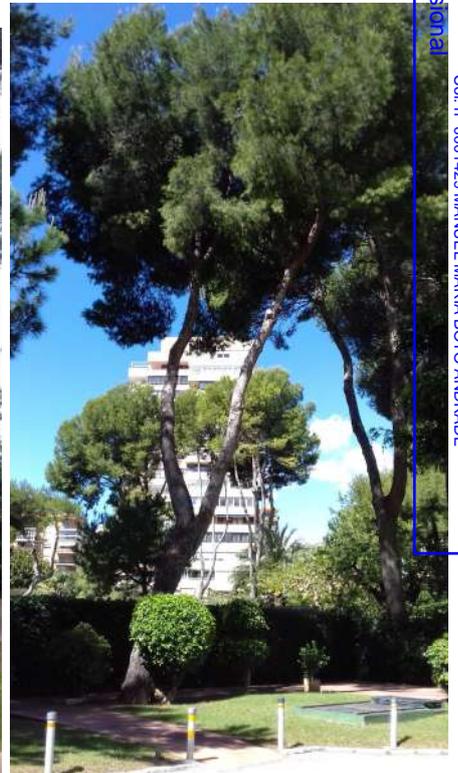
Pino n° 32. De porte mediano y tronco inclinado de 1,65 m. de perímetro. Ver fotografía n° 28.

Pino n° 33. Situado frente al parking que separa las torres 12 y 13 de la urbanización, de porte pequeño y tronco oblicuo de 0,65 m. de perímetro, y está apuntalado. Ver fotografía n° 29.

Fotografías nº 28, 29 y 30. Vista de los pinos nº 32, 33 y 34.
