# INFORME SOBRE LOS PINOS SITOS EN LA URBANIZACIÓN "PLAYAMAR II", TÉRMINO MUNICIPAL DE TORREMOLINOS (MÁLAGA).

### 3 – Antecedentes y objeto.

#### 4 – Descripción y análisis del pino caído.

## 5 – Descripción y análisis de los otros pinos.

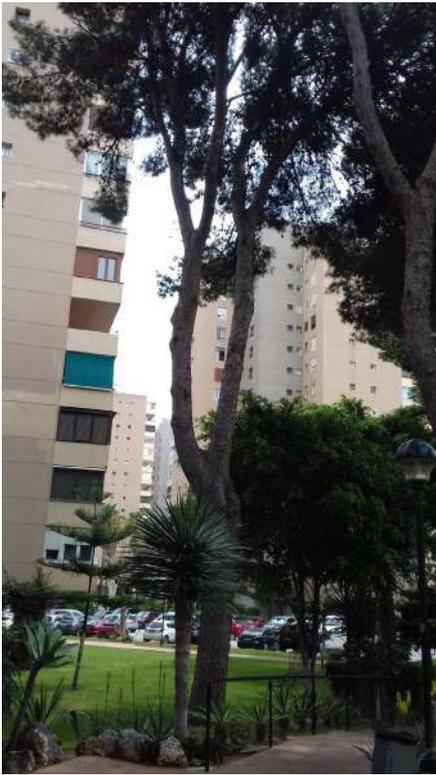
Pino n° 35. Situado en el mismo vial y enfrentado a la esquina N del Sector I, de porte grande y tronco erecto de 2,15 m. de perímetro. Ver fotografía n° 31.

Fotografías n° 31, 32 y 33. Vistas de los pinos n° 35, 36 y 37.

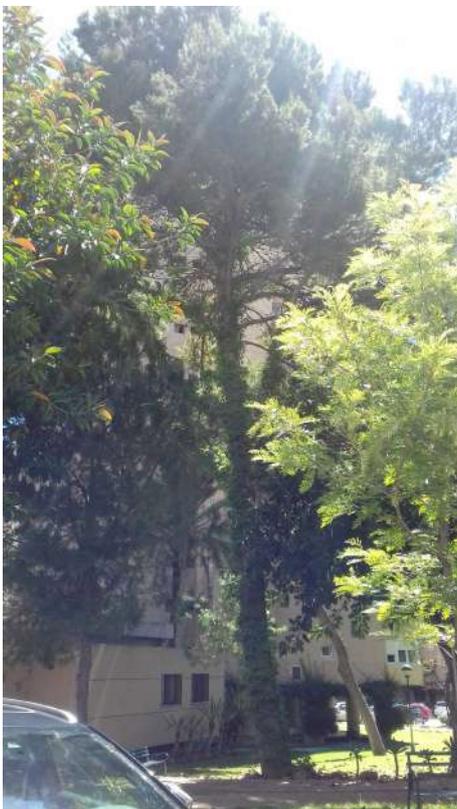
Pino n° 38. Situado en el mismo sitio, árbol de gran porte recubierto casi en la totalidad de su tronco e incluso ramas principales por una enredadera, de porte grande y tronco erecto, de 2,60 m. de perímetro. Ver fotografía n° 34.

Fotografías n° 34 y 35. Vistas de los pinos n° 38 y 39.

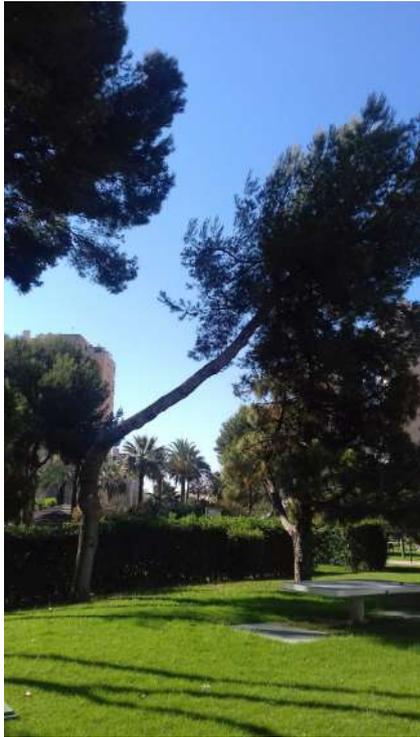
Pino nº 40. Porte mediano y tronco que nace erecto para inclinarse, de 1,53 m. de perímetro, el suelo donde se asienta está inclinado. Ver fotografía nº 36.

Fotografías nº 36, 37 y 38. Vistas de los pinos nº 40, 41 y 42.

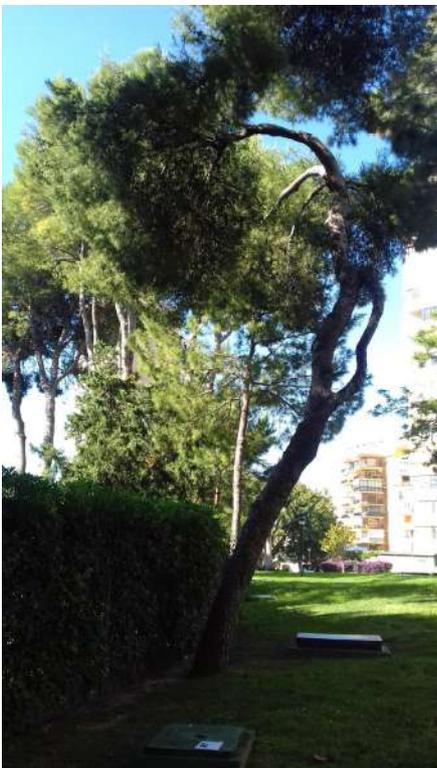
Pino n° 43. Situado junto al referido seto. Porte mediano, tronco inclinado de 1,33 m. de perímetro. Las ramas se retuercen en la copa. Ver fotografía n° 39.

Fotografías nº 39, 40 y 41. Vistas de los pinos nº 43, 44 y 45.

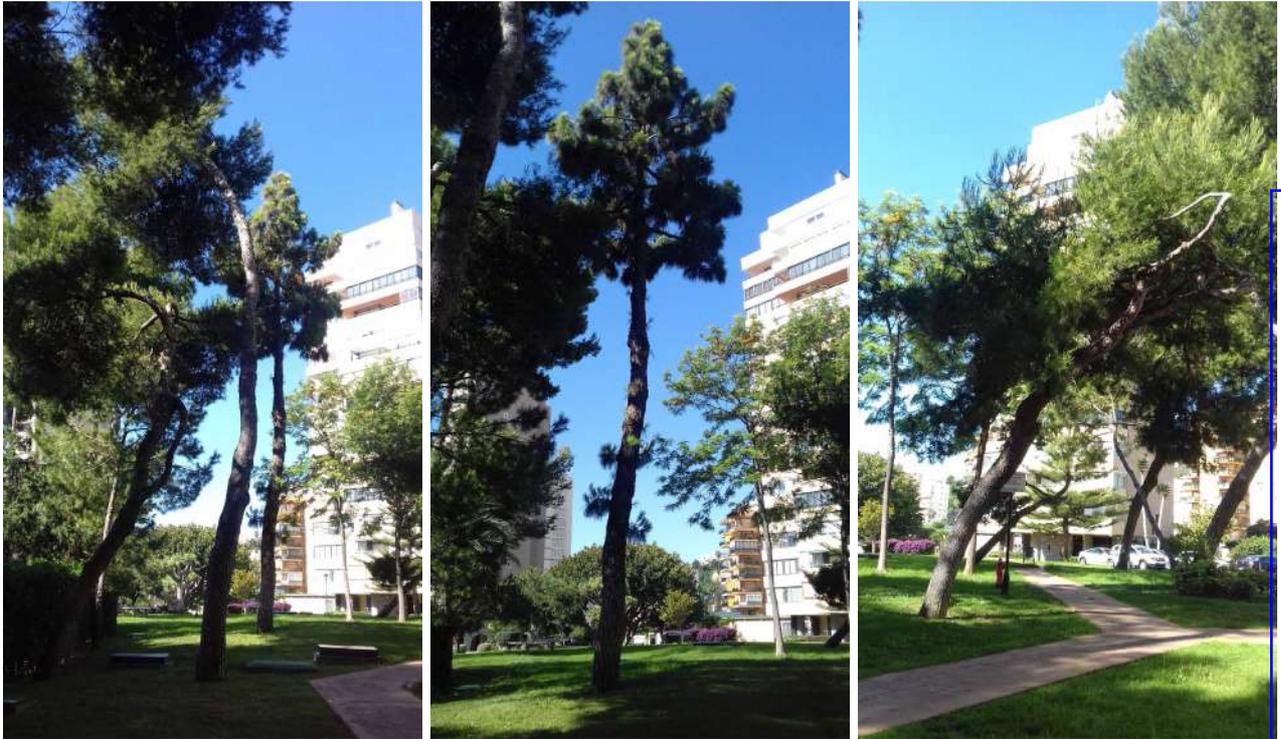
Pino n° 46. Situado en zona ajardinada. Porte mediano y tronco erecto de 1,54 m. de perímetro, con su copa retorcida. Ver fotografía n° 42.

Fotografías nº 42, 43 y 44. Vistas de los pinos nº 46, 47 y 48.

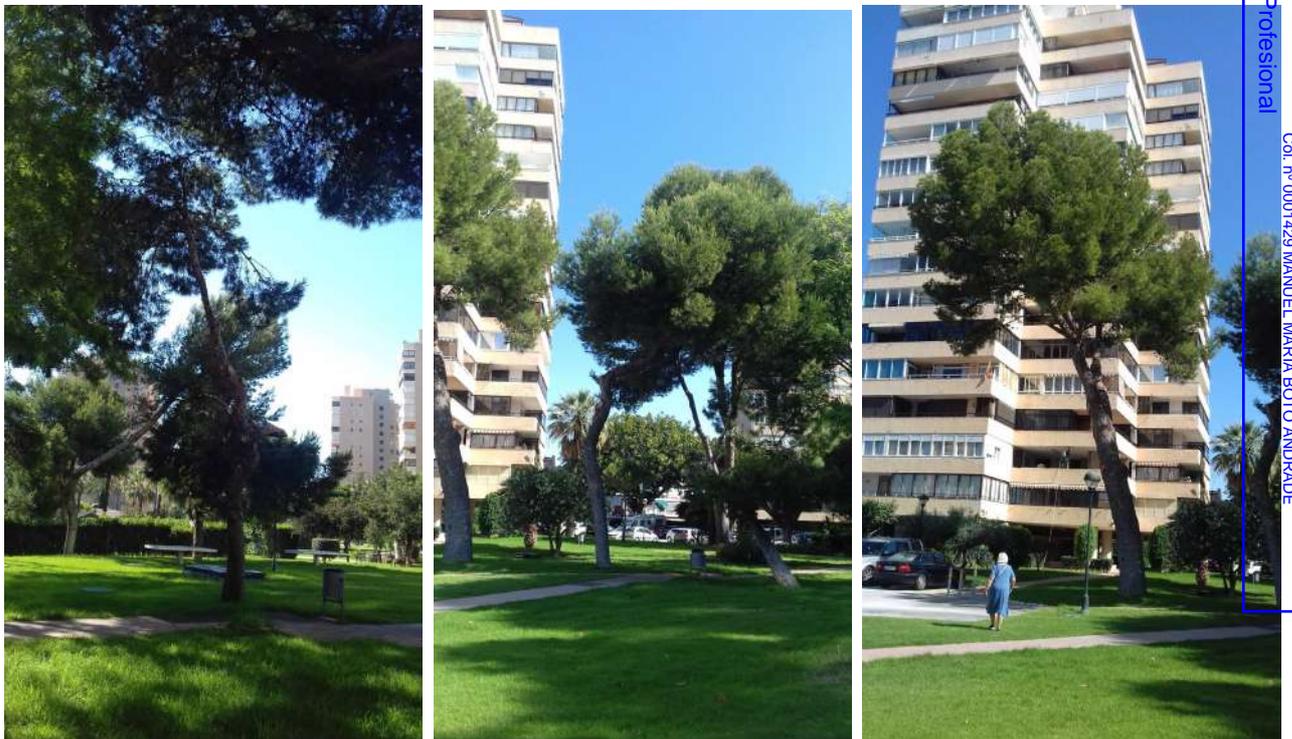
Pino n° 49. Situado en zona ajardinada. Porte mediano (pequeño) de tronco muy inclinado, que se retuerce hacia el cielo, de 1,18 m. de perímetro de tronco. Ver fotografía n° 45.

Fotografías nº 45, 46 y 47. Vistas de los pinos nº 49, 50 y 51.

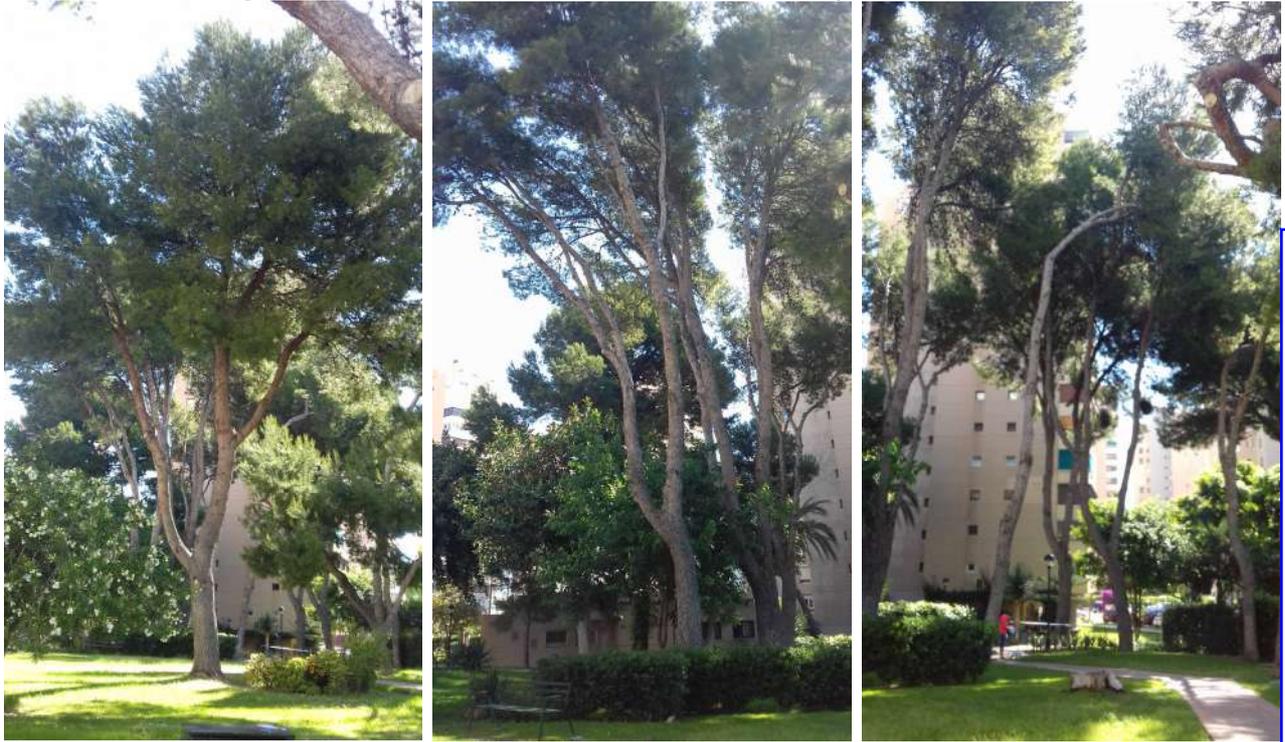
Pino n° 52. Situado mismo jardín, de porte mediano a grande, tronco erecto y bien ramificado, de 1,80 m. de perímetro, con raíces de sostén en superficie. Ver fotografía n° 48.

Fotografías nº 48, 49 y 50. Vistas de los pinos nº 52, 53 y 54.

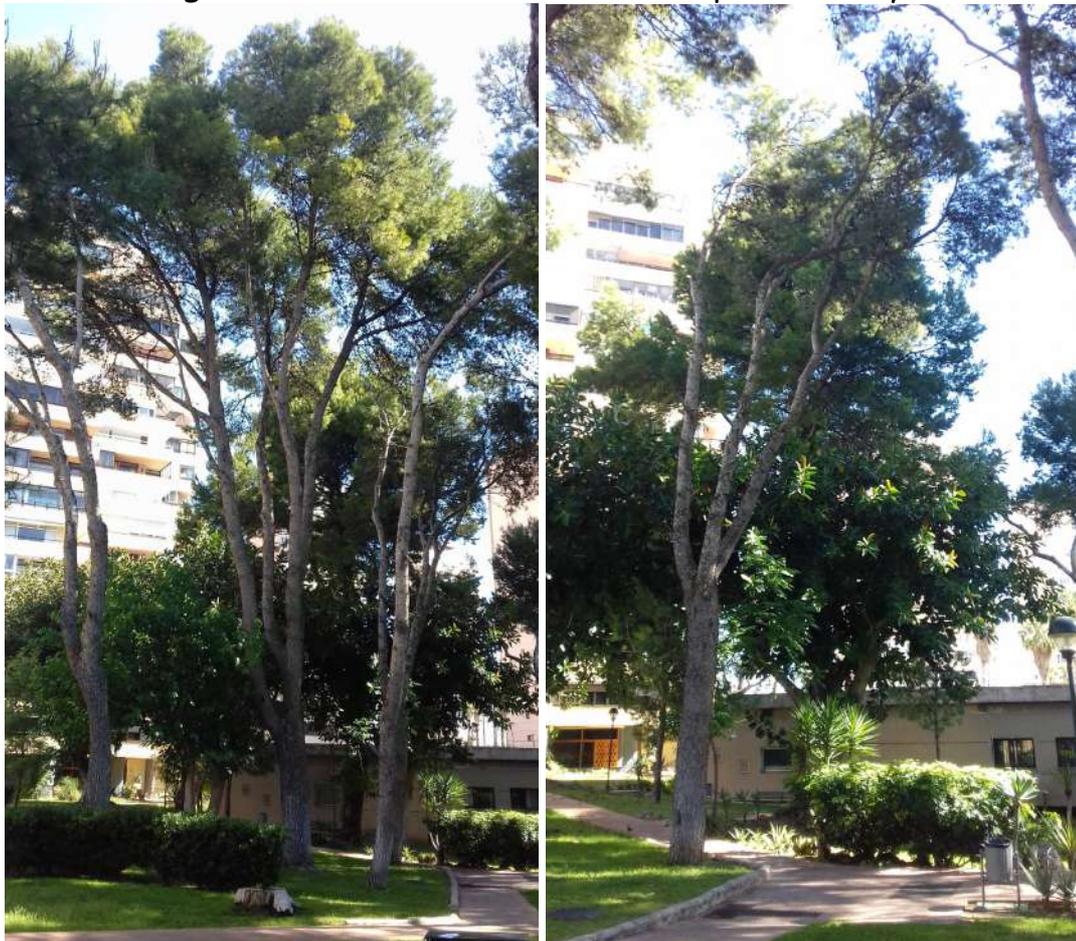
Pino n° 55. Porte grande y erecto de 2,40 m. de perímetro, bien formado y ramificado. Ver fotografía n° 51.

Fotografías nº 51 y 52. Vistas de los pinos nº 55 y 56.
